Secugrid® HS - Oderdeichsanierung im LK Uckermark

Dammbewehrung mit hochzugfestem Geogitter

- **Projektname**
Oderdeichsanierung im LK Uckermark, Polder 5/6, Teilobjekt 15, Los 67
- **Planer**
Ingenieurgemeinschaft WTU GmbH, Bad Liebenwerda
- **Ausführende Baufirma**
Streicher Tief- und Ingenieurbau Jena GmbH & Co. KG, Jena
- **Produkte**
Secugrid® HS 1000/100 R6

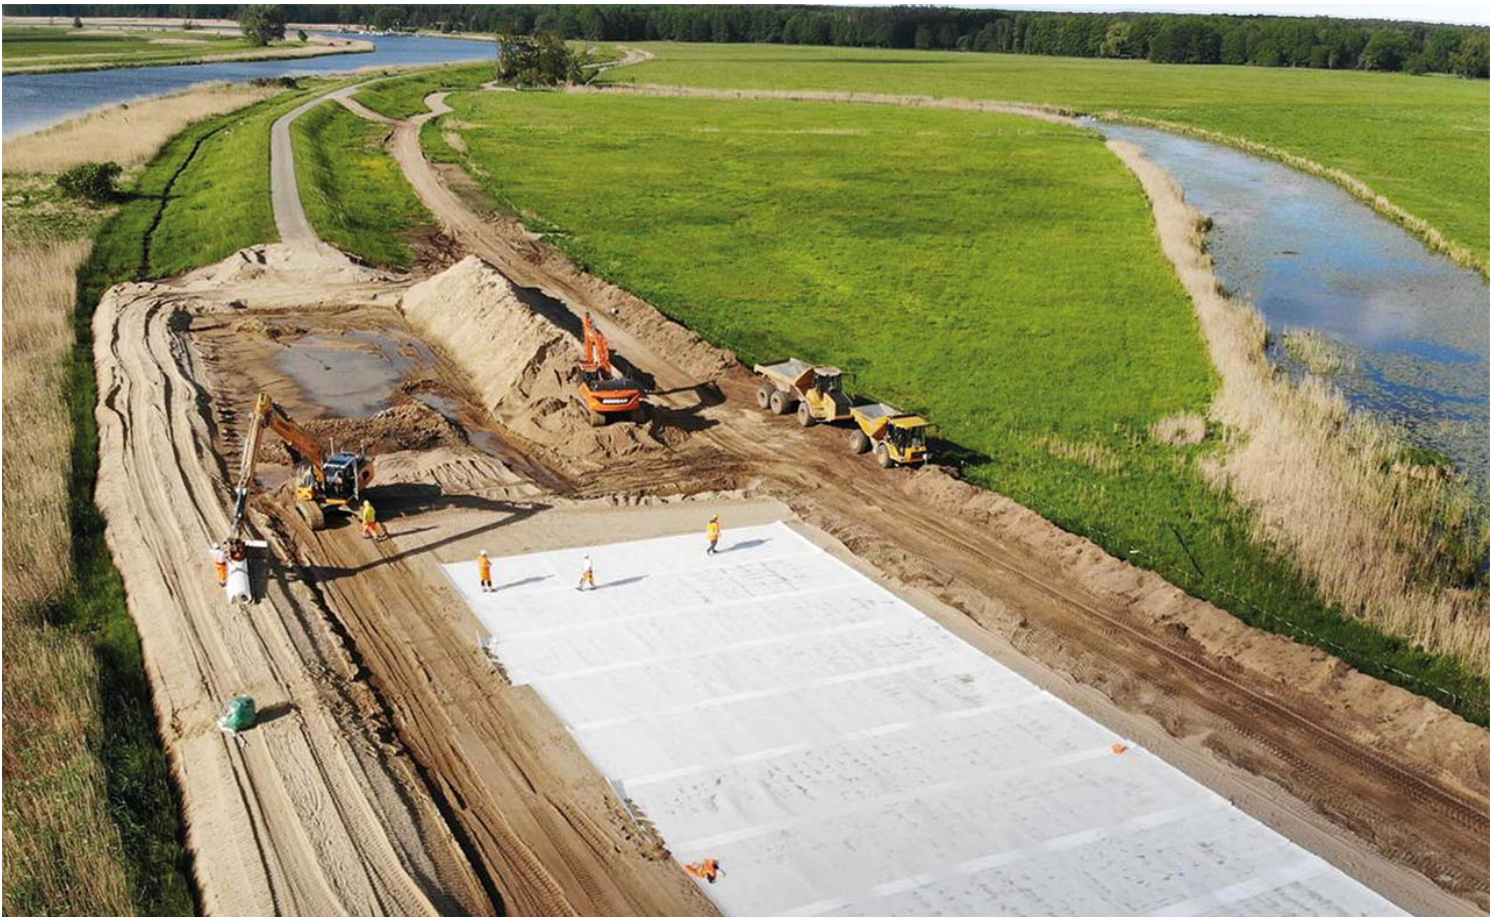
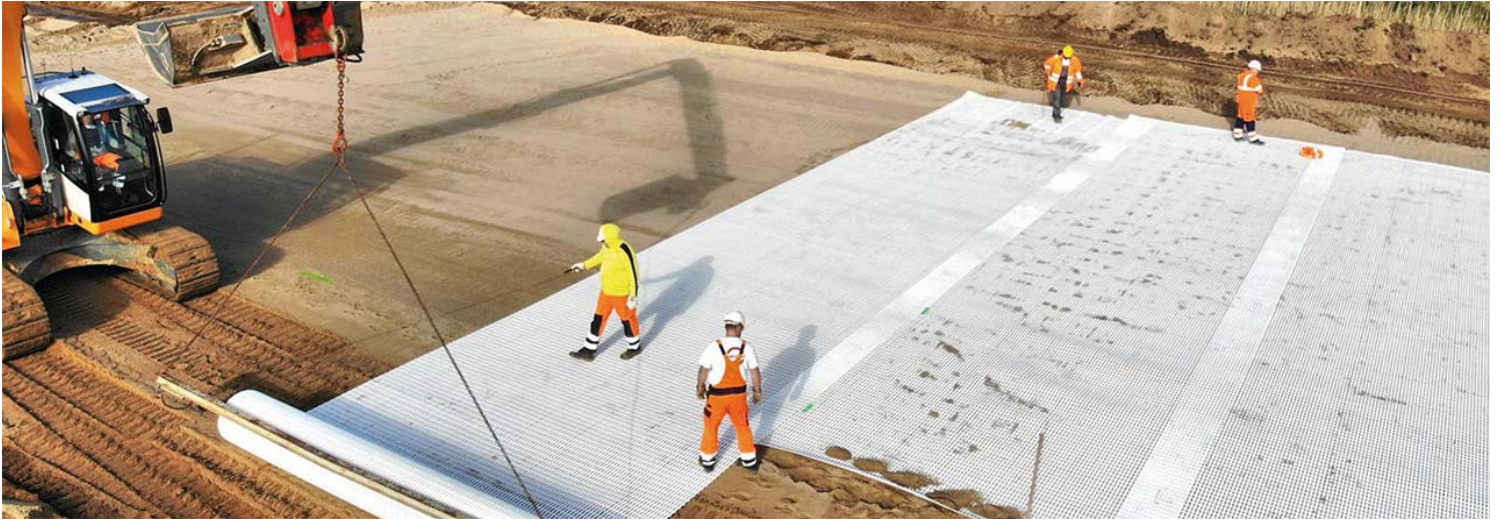
Um zukünftigen Hochwasserereignissen standzuhalten, wurde zwischen der Gemeinde Friedrichsthal und der Stadt Gartz der bestehende Deich über eine Länge von 3 km ertüchtigt. Baugrunduntersuchungen unterhalb des Altdeiches ergaben relativ mächtige Weichschichten aus Torf, Mudde und Ton. Um eine ausreichende Standsicherheit des neuen Deiches sicherzustellen, wurde in der Aufstandsfläche das Geogitter Secugrid® HS verlegt. Die Verlegung der einzelnen Bahnen erfolgte über eine Traverse mit der Hauptzugrichtung quer zur Deichachse. Die benachbarten Bahnen wurden quer zur Verlegerichtung jeweils mit 50 cm überlappt. Über die Gesamtlänge des Deichabschnittes zwischen Friedrichsthal und Gartz wurden insgesamt ca.

63.000 m³ des hochzugfesten Geogitters verbaut.

Die Rekonstruktion des Deiches erfolgte durch teilweisen Abtrag des Altdeiches und einen Wiederaufbau als 3-Zonen-Deich. Als wasserseitiges Dichtungselement kam eine geosynthetische Tondichtungsbahn (GTD) zum Einsatz.
